## التأثير على الطبقة اللاصقة للفينيرات باستخدام الليزر

كلمات مفتاحية\_ الفينير، ليزر Er:YAG

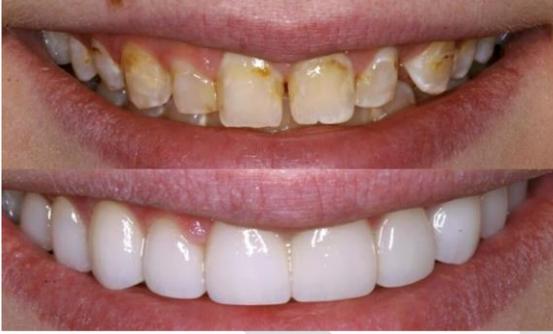
الشكل 1: مقارنة ما بين منظر الأسنان قبل وبعد تركيب طبقة الفينير.

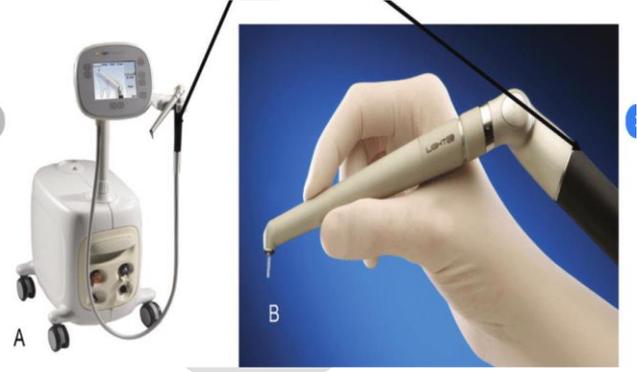
الشكل 2: جهاز الليزر Er:YAG المستخدم في طب الأسنان.

سنتطرق في دراستنا هذه إلى أحد الليزر الصلبة الناقلة وهو ليزر Er: YAG المصدر للطاقة بشكل متقطع (نبضي) ضمن المجال تحت الأحمر البعيد FIR [1]. يمتاز هذا الليزر بامتصاصيته العالية للماء مقارنةً ببقية الليزر المستخدمة في مجال طب الأسنان ما يفسر استخدامه في استئصال كافة أنواع الأنسجة الفموية اللينة والصلبة على حدٍ سواء (الشكل 2).

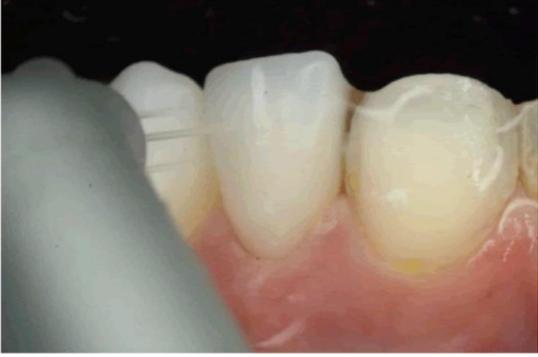
الشكل 4: فك الفينير باستخدام ليزر Er:YAG.

قبل إجراء العملية. لم يكن هناك حاجة إلى تخدير لإزالة الفينير. تم استخدام ليزر Er:YAG بطول موجي 2940nm تم ضبطه على الشكل الآتي: تواتر  $f=20\text{Hz}$  وطاقة  $E=250\text{mJ}$  واستطاعة  $W=5\text{w}$  مع الري برذاذ الماء والهواء.

بعد أربعة أشهر، أبلغت المريضة العيادة بالرغبة في أسنان أكبر وأكثر بياضاً، لتلبية توقعات المريضة، فقد تم إزالة الكربون من شرائح السيراميك باستخدام ليزر Er:YAG واستبدالها بفينيرات جديدة (الشكل 4). بعد اقتراح خطة العلاج وقبولها، تم تحديد موعد إزالة عدسات الفينير، حيث تم إجراء صورة شعاعية بانورامية للمريضة بالإضافة إلى بروتوكول التصوير الفوتوغرافي

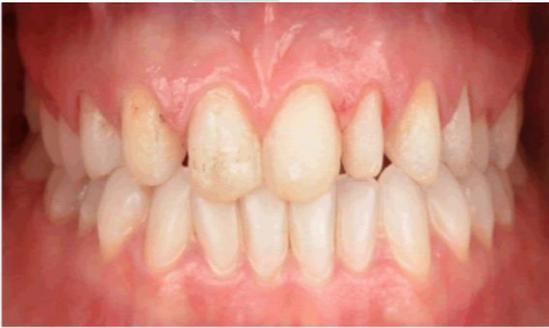
الشكل 5: منظر الأسنان الطبيعية بعد فك الفينير باستخدام ليزر Er:YAG.

بدأ التطبيق لمدة دقيقة واحدة و 30 ثانية مع حركات مسح على طول السطح وفي وضع عمودي على طول محور الأسنان على بعد 5mm من السن تليها حركة رافعة (الشكل 5). في حالة عدم فصل عدسة السيراميك، تم إجراء دقيقة أخرى من تطبيق الليزر وتم إجراء محاولة أخرى لإزالتها بطريقة الرفع. بعد إزالة الفينير، تم التحقق من الأسمنت المتبقي، سواء على السن أو على القشرة، بالإضافة إلى فحص القشرة بحثاً عن الشقوق وسلامتها.

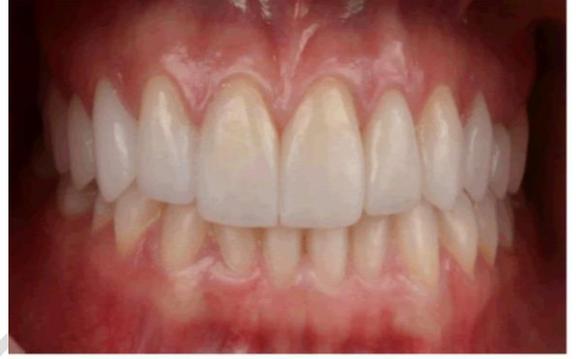
الشكل 3: 11 عدسة فينير مثبتة من الضرس الأول العلوي على الجانب الأيمن إلى الضرس الأول على الجانب الأيسر.

كان لدى المريضة 11 عدسة فينير سيرماميكية مثبتة سابقاً من الضرس الأول للقوس العلوي على الجانب الأيمن إلى الضرس الأول على الجانب الأيسر (الشكل 3). تألفت القشرة من

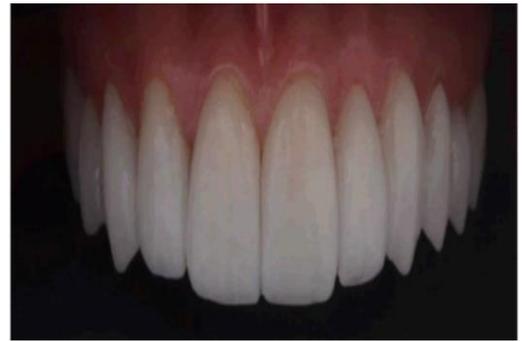
الشكل 6: المنظر النهائي بعد تركيب عدسات الفينير الجديدة.

بعد أخذ القياسات المناسبة، تم تركيب قشرة الفينير الجديدة (الشكل 6) وكانت النتيجة مثالية مع رضى عالي من المريضة على هذه النتيجة.
