# أساسيات التصميم المقاوم للزلزال، استجابة مباني محافظة اللاذقية لزلزال 6 شباط 2023

## Fundamentals of earthquake resistant design

### The response of the buildings of Lattakia Governorate to the earthquake of February 6, 2023

الدكتور المهندس بسام حويجة\*

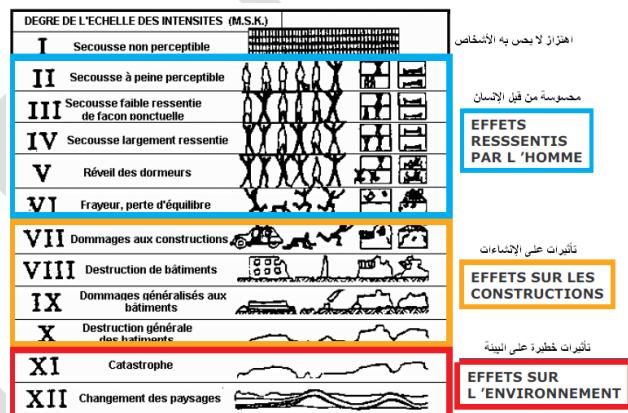
الشكل 2. مقاييس الشدة الزلزالي (M.S.K.)

التي تبين مدى الأضرار التي لحقت بالمنطقة، ويستخدم لهذا الغرض مقاييس أطلق عليه مقاييس ميركالي المعدل (Modified Mercalli Intensity Scale) حيث يتدرج من I (الشدة البسيطة) إلى XII (الشدة المدمرة) ، للدلالة على مدى الأضرار المتعلقة بالزلزال (يرمز للشدات بأرقام رومانية). وهناك مقاييس أخرى للشدة الزلزالية، مشابهة لمقاييس ميركالي المعدل ذكر منها (R-F, MSK & JMA)، وبين الشكل 2 مقاييس (MSK).

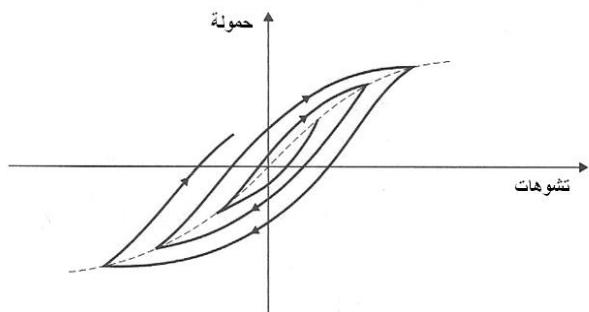
الشكل 3. العلاقة بين الحمولة الدورية (تحميل وتقرير) والتشوهات مع الحفاظ على الصلابة والمقاومة

يمكن الحد من ظاهرة انخفاض الصلابة أو المقاومة الحدية للعناصر البيتونية المسلحة الخاضعة لحمولات زلزالية، من خلال اتخاذ بعض الإجراءات الخاصة بترتيبات التسليح التي توصي بها الكودات الناظمة والمتعلقة بالمناطق الحرجة (مناطق تشكل المفاصل اللدنة في العناصر والعقد والوصلات)، بحيث يمكن الحصول على منحنى يشبه منحنى السلوكية الكلاسيكي تحت تأثير حمولات مستمرة متتصاعدة كما هو مبين في الشكل 3 [18].

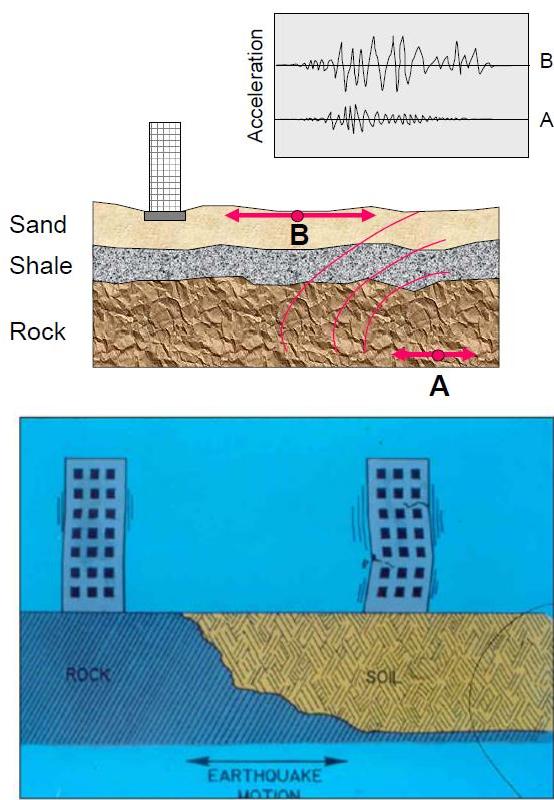
الشكل 4. تأثيرات الموقع على الحركات الأرضية

(تغير خواص الأمواج الزلزالية)

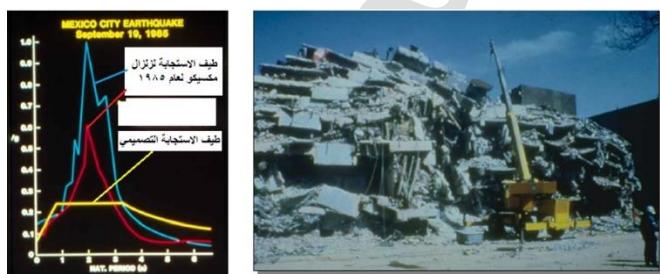
الشكل 5. انهيار مشفى بمدينة مكسيكو نتيجة ظاهرة الطنين

يوجد ظاهرة تسمى "الطنين - Resonance" ، يجب أخذها بالحسبان عند إعداد الدراسة الزلزالية، والتي ينجم عنها تضخم في الاستجابة. يحصل الطنين عندما تقارب قيم كل من أدوار الزلزال وتربة الموقع والمنشأة المدروسة من بعضها بعضاً، وكمثال على خطورة هذه الظاهرة ما حصل في زلزال مدينة مكسيكو عام 1985م وتدمير الكثير من أبنيتها، بالرغم من صغر التسارعات وبعد بؤرة الزلزال عن المدينة ( حوالي 365 كلم). (انظر الشكل .5).

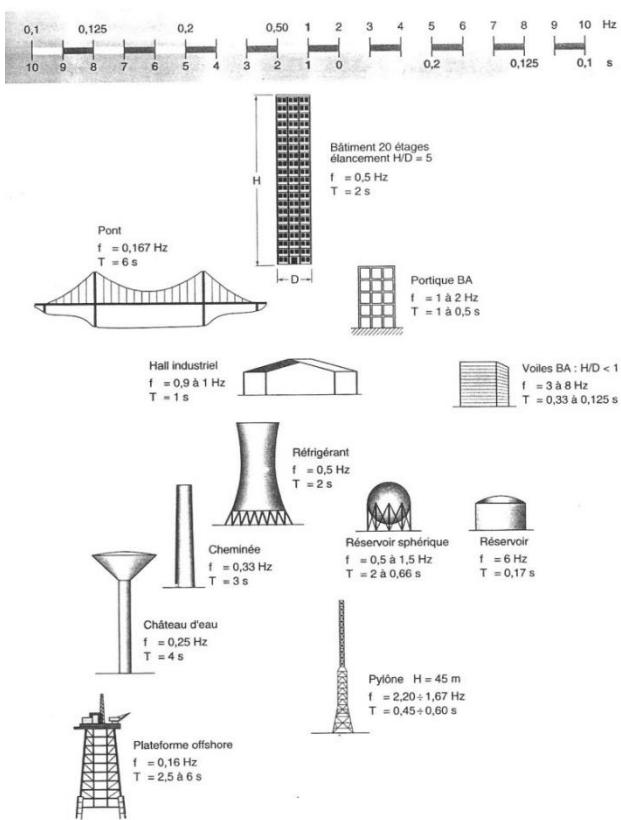
الشكل 8. الدور الطبيعي لبعض المنشآت الهندسية

يشكل عام تتراوح قيم الدور الطبيعي للمنشآت الهندسية بين (0.1to6sec)، (انظر الشكل 8). وفيما يخص التربة تقل قيمة الدور بازدياد متنانتها وقوامها، فتتراوح قيم الدور للترب الجيدة والصخرية بين (0.1to3sec)، وتزداد للترب الضعيفة (0.5to2sec). وبالتالي، ولتجنب حصول ظاهرة الطنبين يكون من الأفضل إقامة المنشآت ذات النظام الإنشائي الصلب لحالة الترب الضعيفة، وفي حالة الترب الجيدة والصخرية يستحسن تنفيذ منشآت مطاوعة. (الشكل 9).

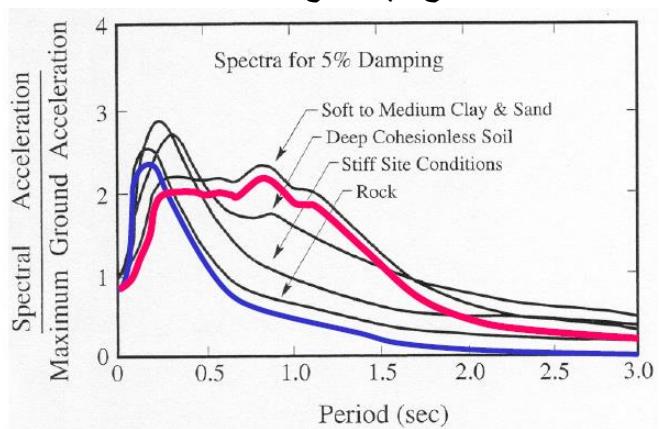
الشكل 6. تأثير نوع تربة الموقع على طيف الاستجابة

يبين الشكل 6 تأثير نوع تربة الموقع على طيف الاستجابة.

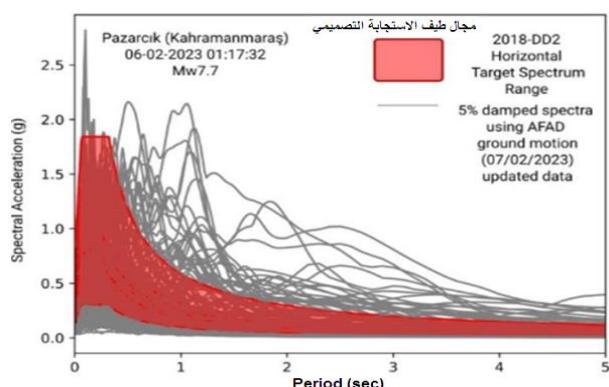
الشكل 7. الفروق الكبيرة بين أطيف استجابة زلزال 6 شباط 2023 بتركيا مقارنة مع مجال طيف الاستجابة التصميمي

يوضح الشكل 7 الفروق الكبيرة بين أطيف استجابة زلزال 6 شباط 2023 بتركيا مقارنة مع مجال طيف الاستجابة التصميمي.

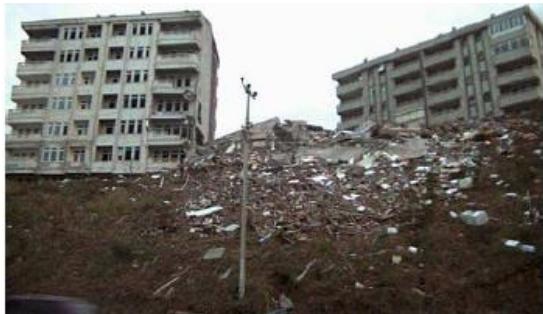
الشكل 13. انهيار مبني بسبب ظاهرة تصخيم الاهتزازات بحكم الموقع الطبوغرافي

يبين الشكل 12 انهيارات المباني نتيجة نشوء ظاهرة الطنين بين المنشأة والترية. أما الشكل 13 فيظهر انهيار مبني بسبب خصوصه لاهتزازات تم تصخيمها بحكم الموقع الطبوغرافي.

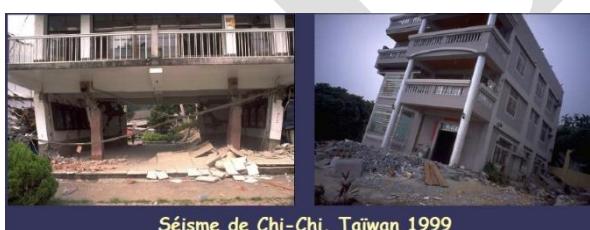
الشكل 15. انهيارات بسبب القرب من الفووالق الزلزالية

الشكل 14 يبين منشأة متضررة بسبب انزلاق التربة واحتمال سقوط كتل صخرية، والشكل 15 يبين انهيار وتضرر بعض المنشآت القريبة من الفووالق الزلزالية.

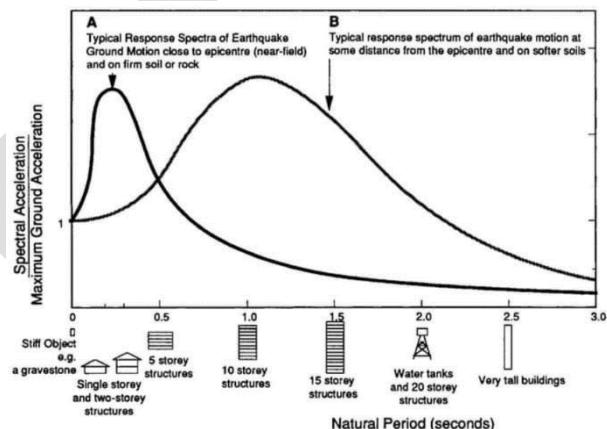
الشكل 10. أطياف استجابة وفقاً للبعد عن مركز الزلزال السطحي ولنوع تربة التأسيس

يبين الشكل 10 الفرق الكبير في طيف الاستجابة النمطي لحالتين: A وهي حالة طيف لموقع قريبة من مركز الزلزال السطحي مع ترب تأسيس صخرية أو بقاؤها جيد، وأما الحالة B فهي تمثل طيف استجابة لموقع بعيدة عن المركز لكن مع ترب قوامها ضعيف (مثلاً موقع بلدة كسب مقارنة بالمشروع العاشر باللائحة). ومن ناحية أخرى، يؤثر الزلزال على الأداء الإنشائي لتربة التأسيس من خلال تشكيل ظاهرة الإسالة أو التميع (Liquefaction) عند مرور

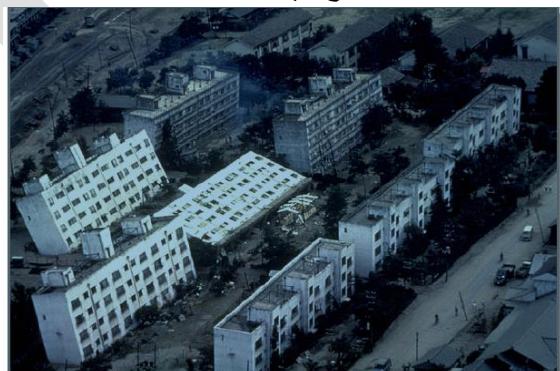
الشكل 11. الأضرار الناجمة عن تفيع تربة التأسيس (زلزال نيكاتا، اليابان 1964)

الأمواج عبر الترب الحبيبية الناعمة والمغمورة، وتعرف هذه الظاهرة الخطيرة بالانخفاض الفجائي والDRAMATIC للترية للقص، حيث يحصل زيادة كبيرة في الضغط المائي المسامي، وقدان كامل لقدرة التحمل مع انخفاض الاجهادات الفعالة للتربة (الشكل 11) [18,19,20].

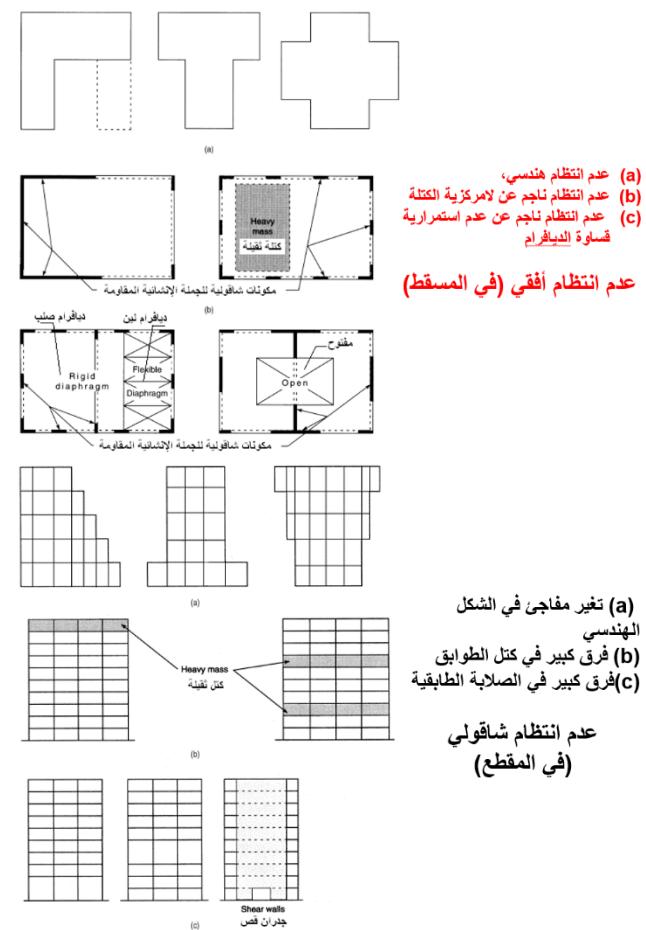
الشكل 18. حالات عدم الانتظام الأفقي والشاقولي

إن عدم الانتظام في المقطع أو في المقطع يولد قوى إضافية تزيد من شدة الضرر الزلزالي (الشكل 18).

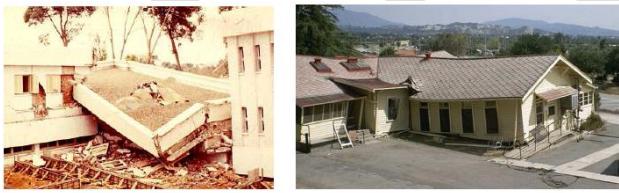
الشكل 19. أضرار ناجمة عن اهتزازات غير متزامنة لكتل مختلفة من المنشأة (شكل L, T, H)

تبين الأشكال التالية الأضرار الناجمة عن حالات عدم الانتظام.

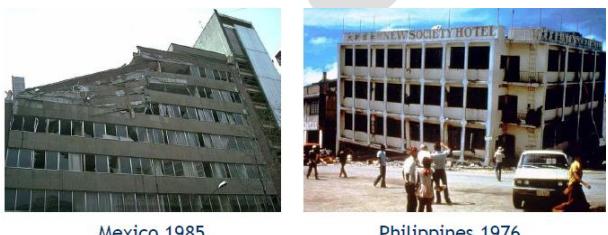
الشكل 20. أضرار ناجمة عن قتل المنشآت

- التقليل من الفتل، والعمل على تطابق كل من مركزي الصلابة والكتلة.

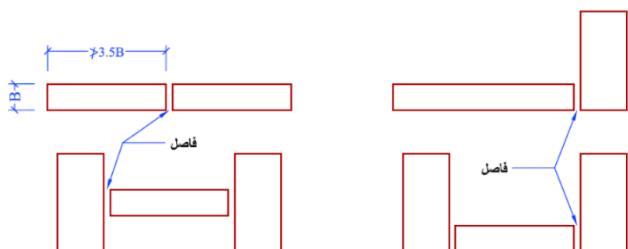
الشكل 17. تنفيذ فواصل زلزالية بسبب عدم انتظام الشكل

ولتخفييف الأضرار بسبب عدم انتظام الشكل نعمل على تنفيذ فواصل زلزالية كما هو مبين بالشكل 17.

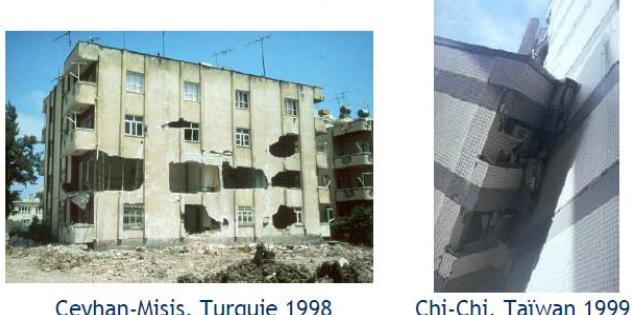
الشكل 28. انهيار وتساقط عناصر من منشأة مجاورة

- أضرار ناجمة عن ظاهرة الطرق للمبني المتجاورة (Pounding phenomena) الفاصل (الشكل 27).
- أضرار ناجمة عن انهيار وتساقط عناصر من منشأة مجاورة (الشكل 28).
- أضرار ناجمة عن الفعل المتبادل تربة منشأة (الشكل 29).

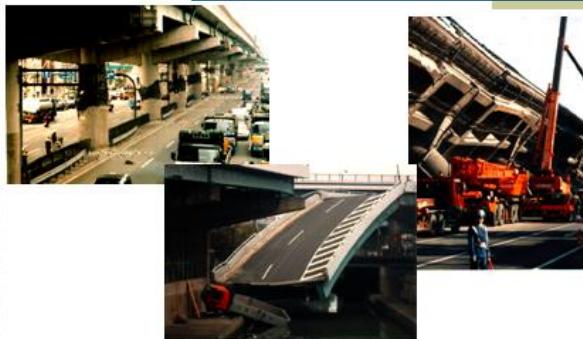
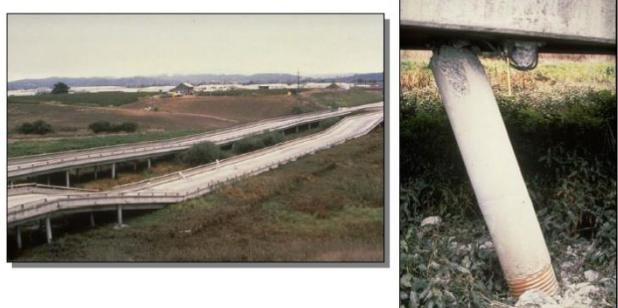
الشكل 29. الفعل المتبادل تربة\_منشأة سبب زيادة في قيمة الدور

♦ SSI increased the period by 28%

بالتالي قيم أكبر للاستجابة (طيف الاستجابة التصميمي)
